Ensayos acústicos realizados en laboratorio con rozas

Expediente número: 07/32301956

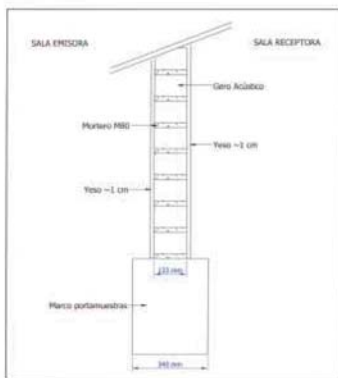
Figura 2 Sección de la pared construida en el laboratorio

En la siguiente figura se muestra una sección del montaje realizado en la sala de transmisión.

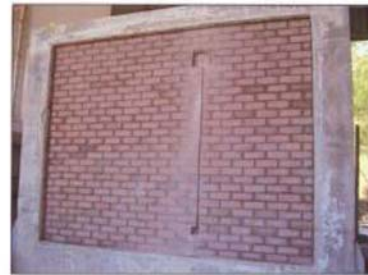
Fotografía 4 Roza realizada en la pared

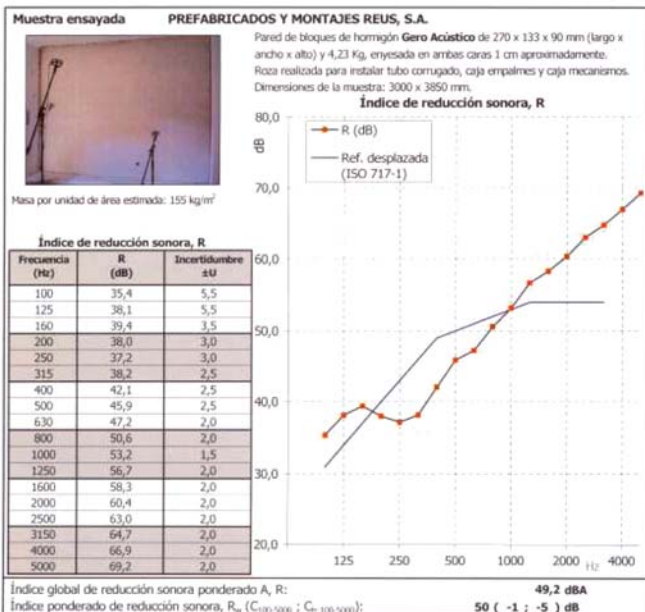
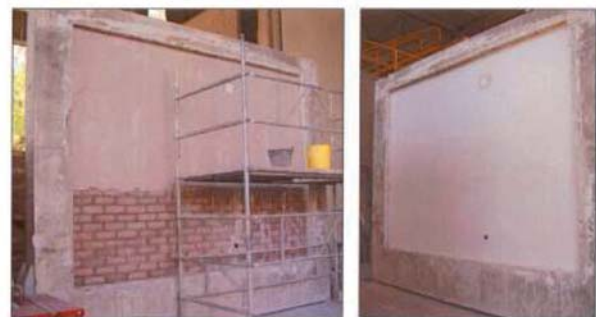
Fotografías 5 y 6 Enyesado de la partición construida en el marco portamuestras

La muestra tiene una masa superficial estimada de 155 Kg/m².

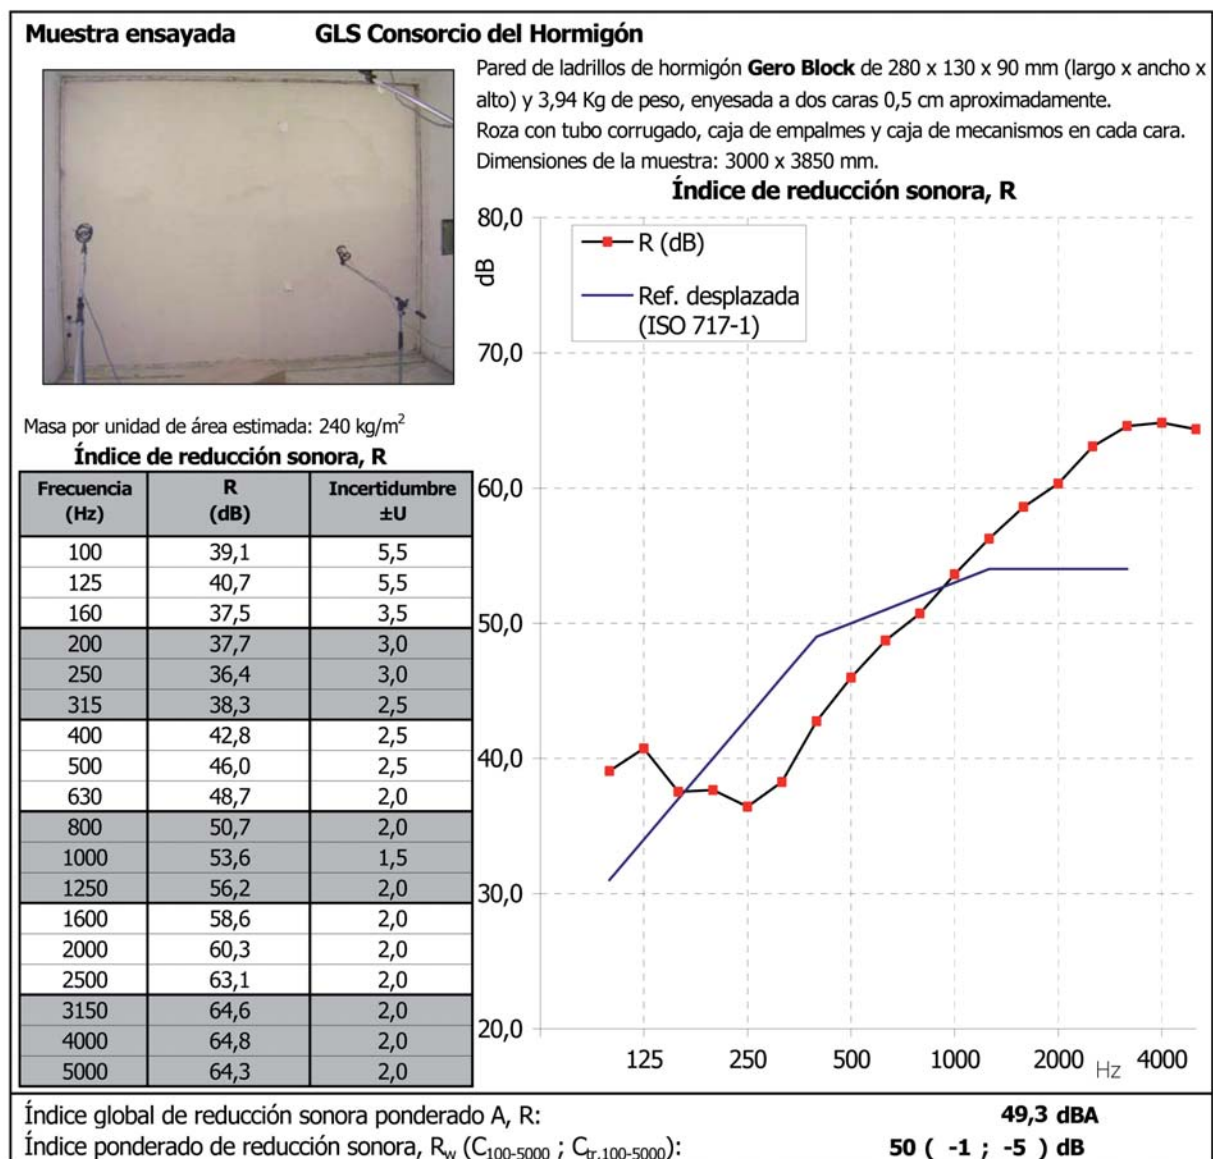
6.- RESULTADOS
