pavimentoGranoMedio

El pavimento de grano medio es un compuesto de cemento, granos triturados (15 a 20 mm) y polvo de marmol, ideal para el revestimiento de todo tipo de suelos. Los componentes del mismo, son de la máxima calidad exigible, cumpliendo las funciones para el solado, tanto de viviendas como de plantas industriales.

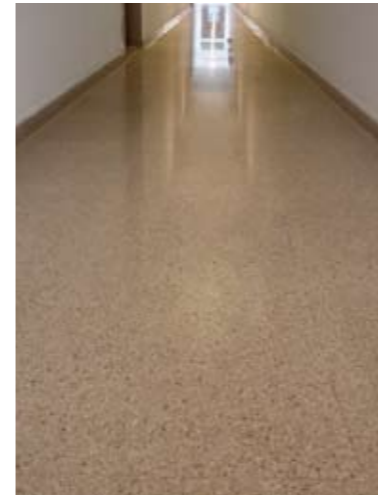
1

FOTO 1: Acceso a viviendas VPO en Liencres. Cantabria. Pavimento interior de grano medio de ref. 1004.

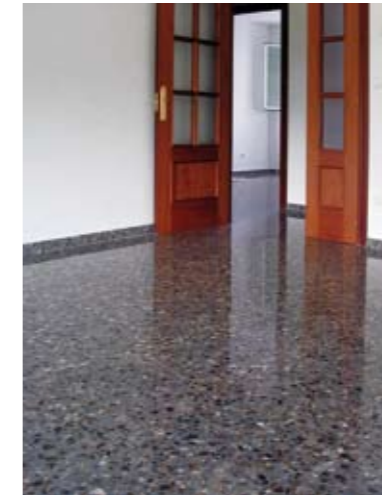
2

FOTO 2: Pavimento interior de grano medio de ref. 1005-H utilizado en 89 viviendas de protección oficial en Zaragoza.

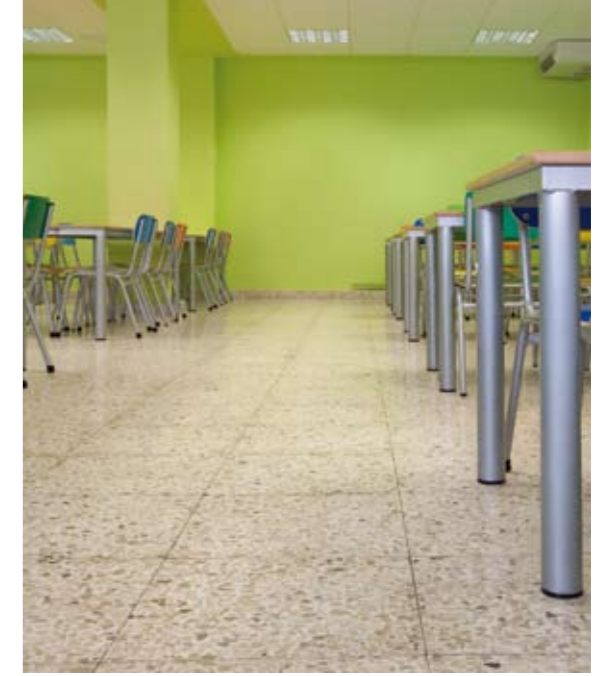
3

FOTO 3: Colegio Virgen de Valencia en Renedo de Piélagos. Cantabria. Pavimento interior de grano medio de ref. 350.

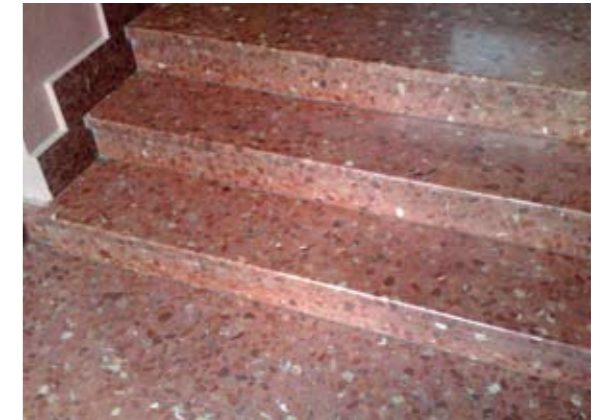
4

FOTO 4: Peldaños en dos piezas y zanquines interior grano medio ref. 1002 para la construcción de 96 viviendas de protección oficial en Miribillas, Vizcaya.

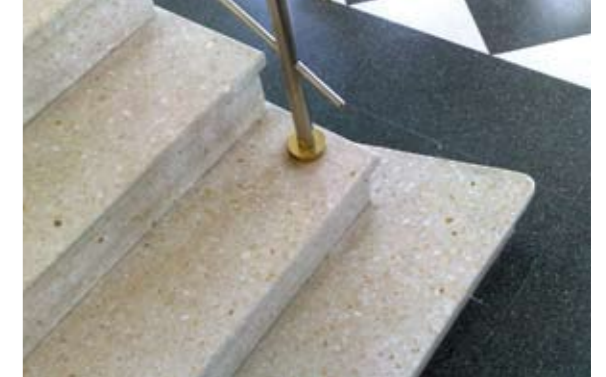
5

FOTO 5: Detalle de escaleras. Pav. interior de grano medio de ref. 1006.

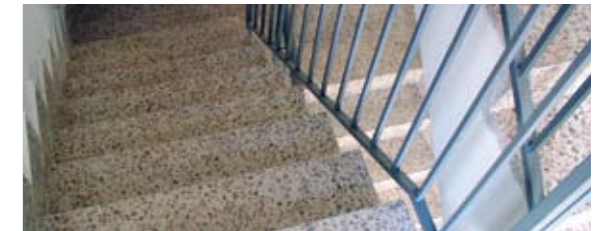
6

FOTO 6: Peldaños en una pieza, ángulo recto y zanquines utilizados para viviendas en Soria. Ref. 350.
