Pilona fabricada en acero con tratamiento Ferrus, proceso protector del hierro que garantiza una óptima resistencia a la corrosión.

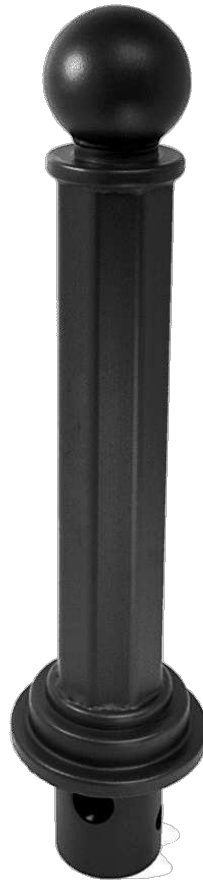
Ref.	Ø A	B	H	H1
H202H	160	102	820	125
H202MH/1	160	114	825	130

El tratamiento Ferrus se compone de tres capas que se aplican después de limpiar toda la suciedad y las impurezas mediante granallado y consiste en un zincado, seguido de una capa de imprimación epoxi y un último recubrimiento de pintura poliéster color negro RAL9005

Anclaje recomendado: Base empotrable y varillas con hormigón.
