Pilona
Pilona Hospitalet Inox
PMR

H214PMR

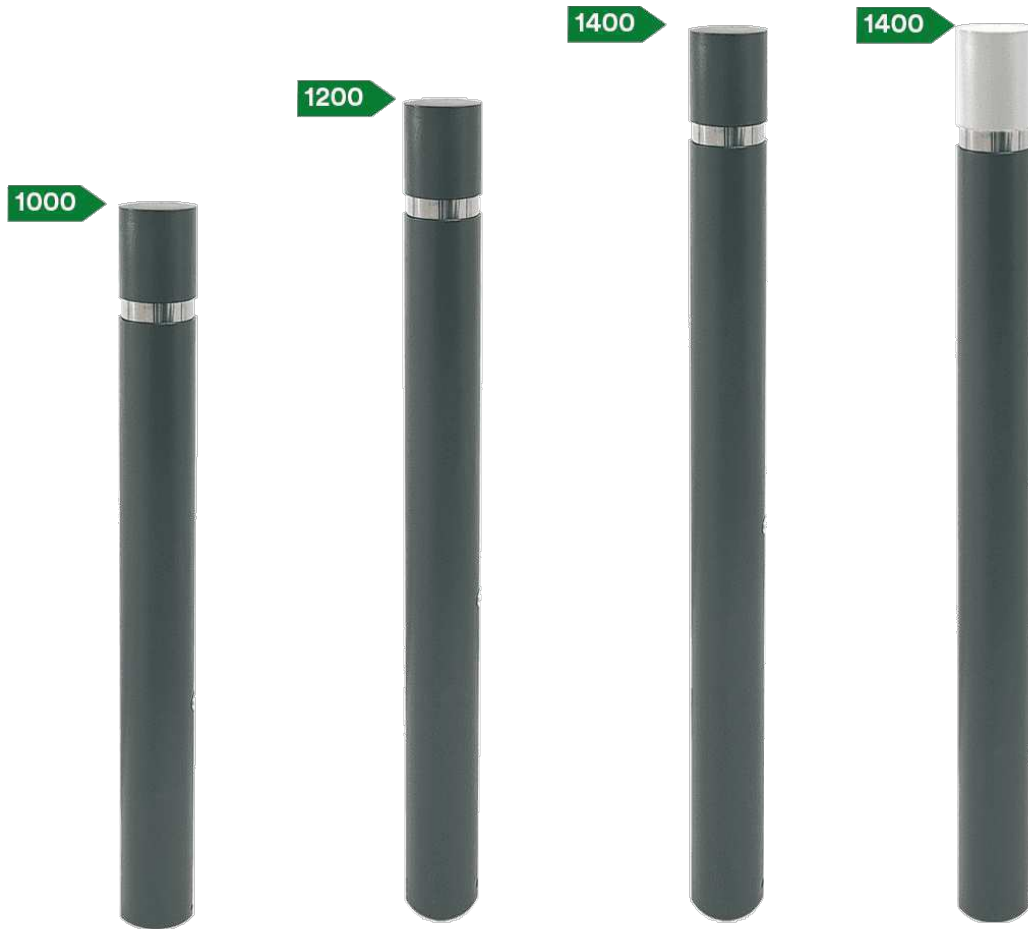
Pilona fabricada en acero con tratamiento Ferrus, proceso protector del hierro que garantiza una óptima resistencia a la corrosión.

El tratamiento Ferrus se compone de tres capas que se aplican después de limpiar toda la suciedad y las impurezas mediante granallado y consiste en un zincado, seguido de una capa de imprimación epoxi y un último recubrimiento de pintura poliéster color negro forja para el cuerpo y color blanco en la parte superior. Anillo embellecedor en acero inoxidable.

Anclaje recomendado: Base empotrable y varillas de rea con hormigón.

Ref.	Ø A	H
H214	95	1000
H214-2	95	1200
H214-4	95	1400
H214PMR	95	1400
