Pilona fabricada en poliuretano, con placa de refuerzo en acero inoxidable y con LED solar. Absorbe cualquier impacto de vehículos y recupera la verticalidad al 100%. Supera una flexión de 1500 ciclos a 45º y 50 ciclos a 90º, sin daños. Clasificación "E" de comportamiento al fuego, según norma UNE-EN 13501-1:2007+A1:2010. Resistente a -50º según norma UNE ISO 812.

Ref.	Ø A	B	H
H414VA	80	160	870

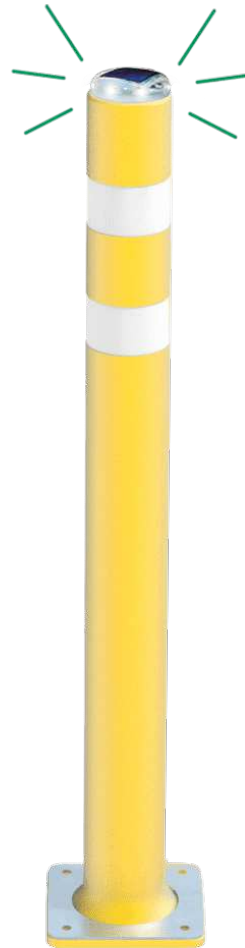
Poliuretano. Color amarillo. No necesita mantenimiento. Instalación: Mediante 4 pernos de expansión M8. CON DOS BANDAS REFLECTANTES.
