Pilona fabricada en poliuretano en color rojo con dos bandas reflectantes. Absorbe cualquier impacto de vehículos y recupera la verticalidad al 100%.

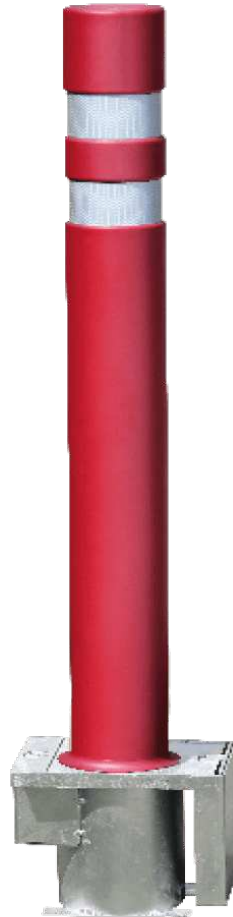
Supera una flexión de 1500 ciclos a 45° y 50 ciclos a 90°, sin daños. Clasificación "E" de comportamiento al fuego, según norma UNE-EN 13501-1:2007+A1:2010. Resistente a -50° según norma UNE ISO 812.

No necesita mantenimiento.

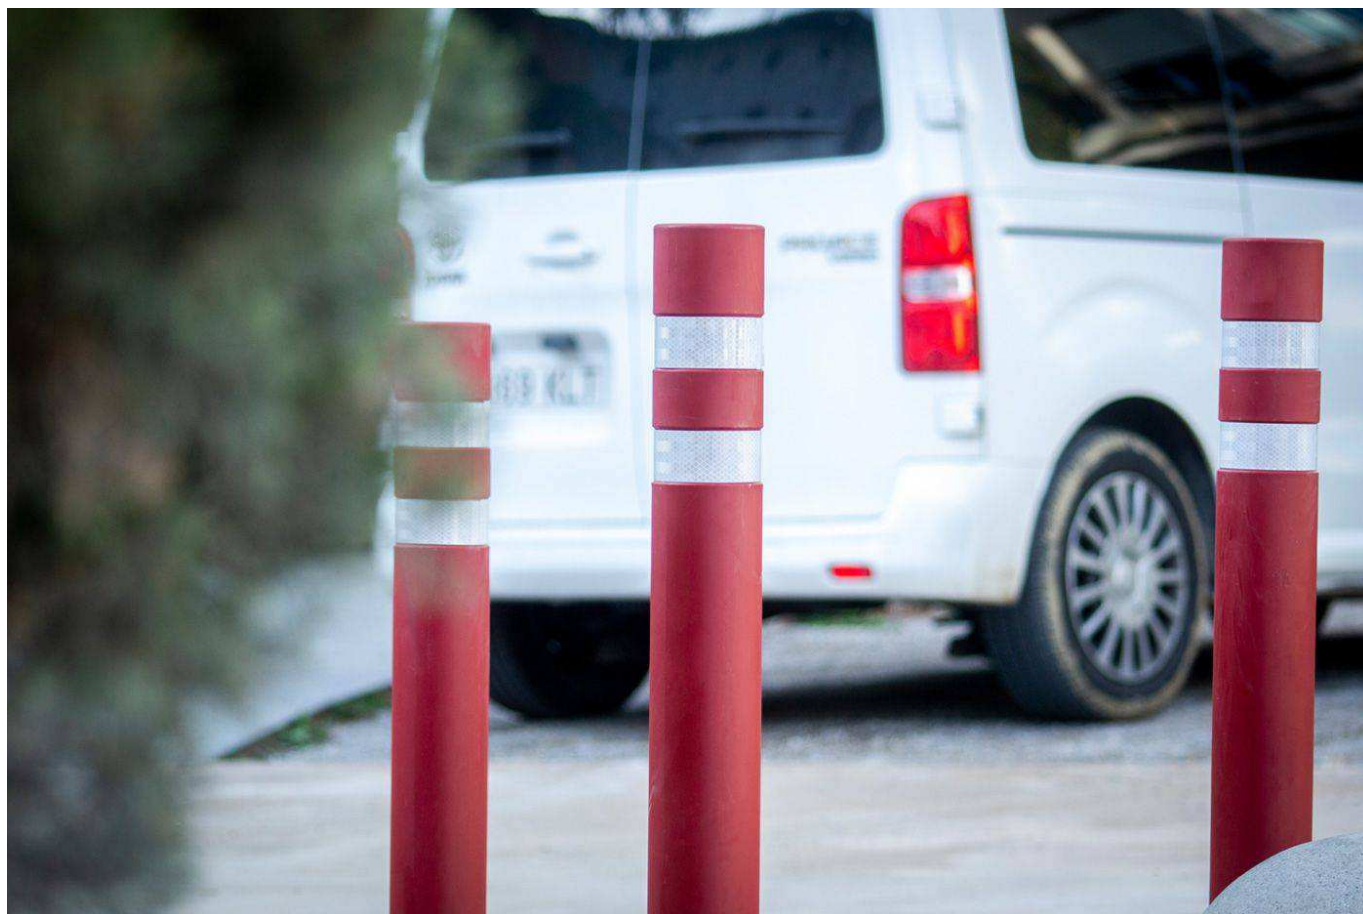
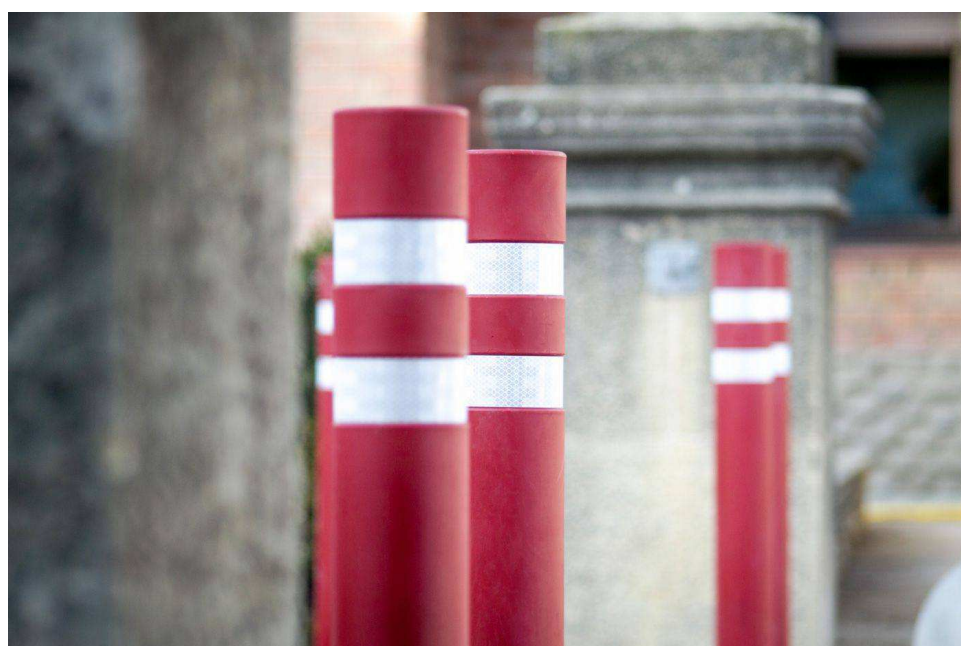
Ref.	Ø A	H	H1
H214ZR	100	1110	190
H214ZRM/1C	100	1110	190

Anclaje recomendado: Mediante empotramiento.
