DOCUMENTO E/B-03062/L

INFORME RELATIVO A LOS ENSAYOS DE  
LABORATORIO REALIZADOS SOBRE UNA (1)  
MUESTRA DE SOPORTES PLASTICOS CON  
DOBLE ROSCA.

Peticionario: **LIZABAR PLASTIC, S.C.P.**

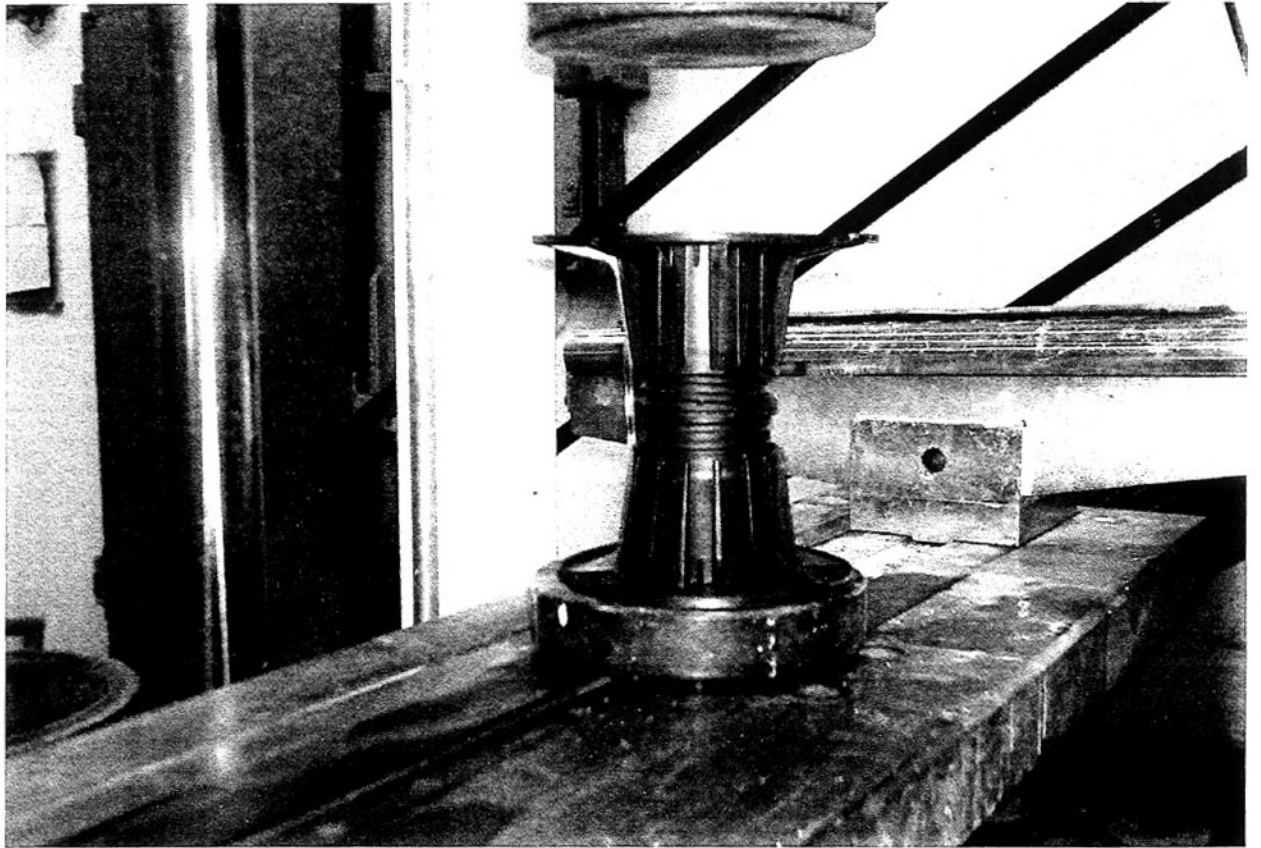
**FOTOGRAFIA DE UNO DE LOS SOPORTES ENSAYADOS**

En el anejo adjunto se expone una fotografía de uno de los soportes en la prensa de ensayos, una vez ensayado a compresión. Todos los soportes fueron ensayados en las mismas condiciones, dando dos vueltas de rosca (ambas roscas), con una longitud total aproximada de 165 mm.

Las cargas de rotura que exponemos corresponden al esfuerzo en el que los soportes comienzan a deformarse de una forma apreciable. En este punto aparecen las primeras fisuras en las piezas hembras, alrededor de la rosca.
