pavimentoGranoFino

El pavimento de grano fino es ideal para dar una imagen de continuidad en el revestimiento de suelo. Su máxima calidad hace que sea el material idóneo para locales comerciales, oficinas, viviendas, etc...

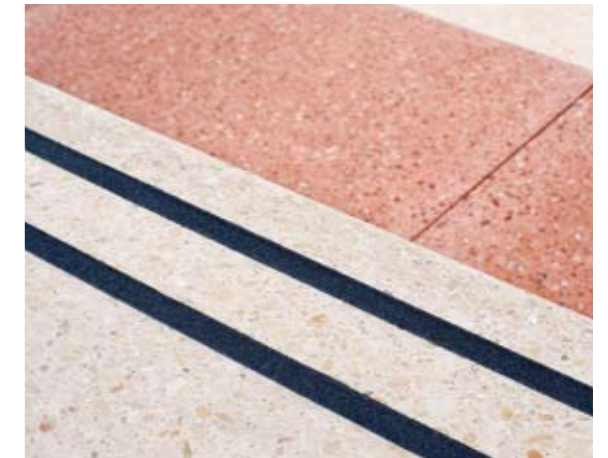
4

FOTO 4: Detalle de peldaño, ref. 2001 con dos tiras antideslizantes y pavimento ref. 2003.
